**GEMEINDE WALDSTATT**

**DIFFERENZIIERTES GRUNDWASSERSCHUTZAREAL  
UM DIE QUELLFASSUNGEN MOOSHALDE**

**HYDROGEOLOGISCHER SCHUTZAREALBERICHT**

7. Mai 2026

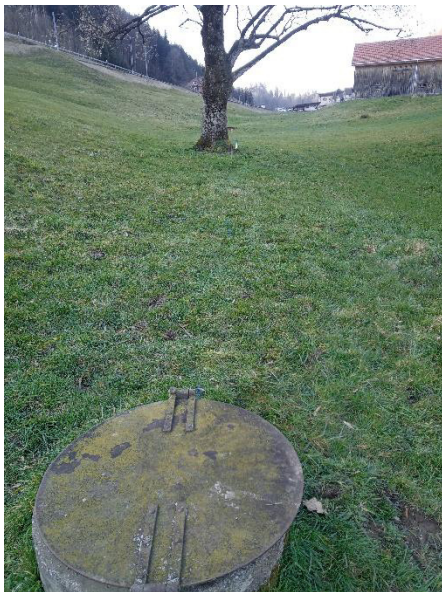
Abb. 4.1: Quellschacht 5.1  
(Foto L&H 7.3.2025)

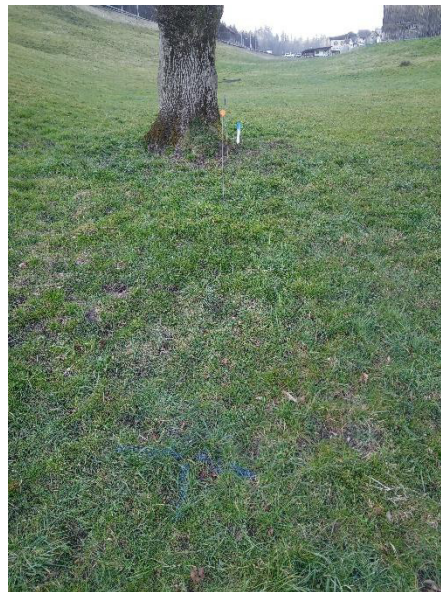
Abb. 4.2: Ende der Fassungsleitung  
bei der Quelle 5.1 (Foto L&H 7.3.2025)

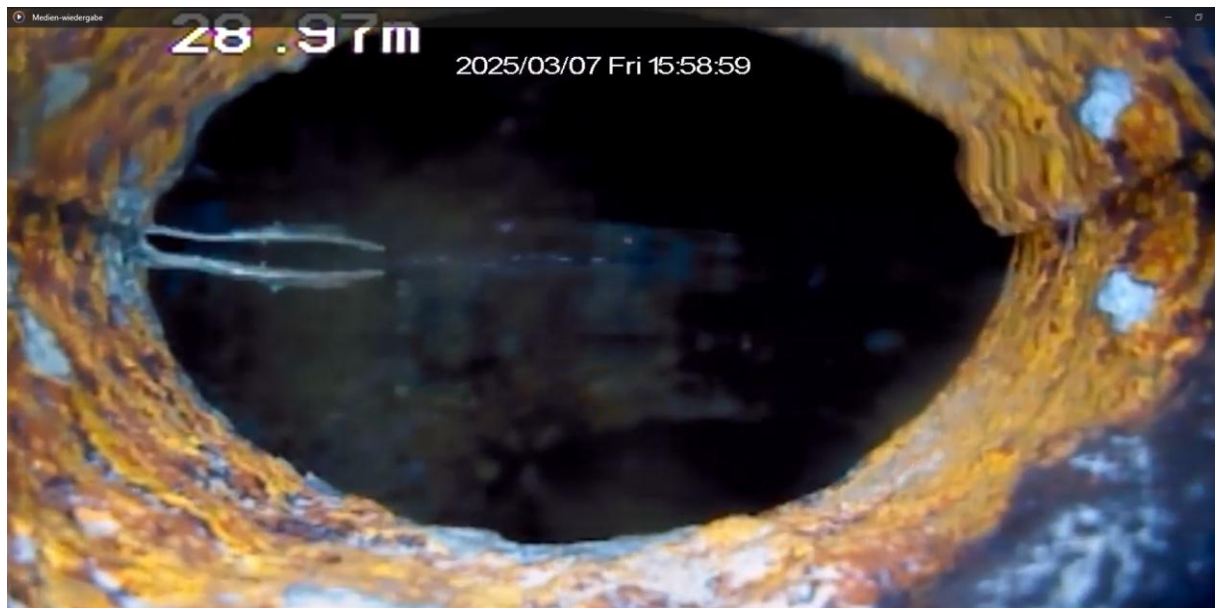
Quelle 8.3: Ab Quellschacht besteht die Zuleitung aus einer Eisenleitung FE 2", die Leitungslänge beträgt 29.1 m. Die TV-Aufnahmen zeigten, dass am Ende der Leitung ein überdeckter Schacht vorhanden ist (vgl. Abb. 4.3). Nach rund 10 m zeigt die Leitung einen Defekt. Mit dem Spülen der Eisenleitung wurde festgestellt, dass die Eisenleitung im Bereich des Meteorwasserschachtes nur wenige Zentimeter unter dem Terrain liegt und defekt ist (das Spülwasser trat aus dem Boden).

Abb. 4.3: Quelle 8.3: Ende der Eisenleitung vor dem überdeckten Schacht

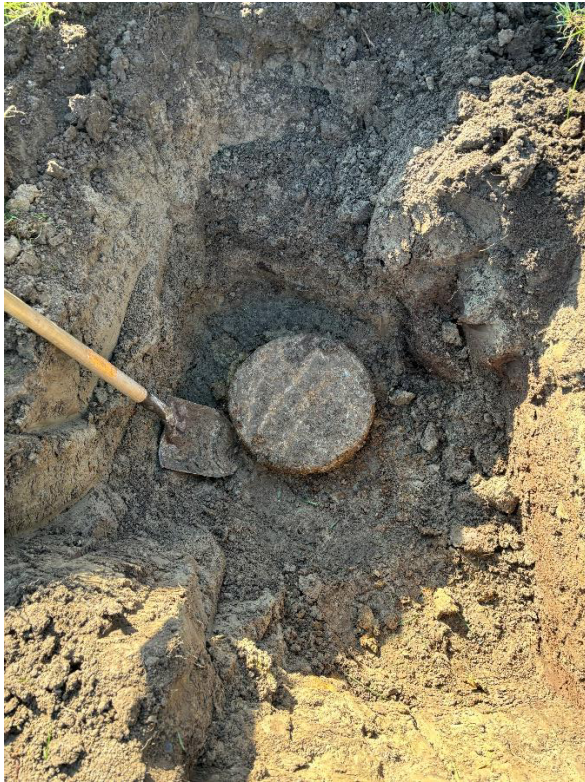
Abb. 4.5: Sondage Quellschacht bei Quelle 8.3 (Foto L&H 3.4.2025)

Nach Rücksprache mit dem AFU wurde am 3. April 2025 am abgesteckten Ende der Fassungseisenleitung der Quelle 8.3 eine Sondage durchgeführt, um zu klären, ob ein Schacht vorhanden ist. Zum Vorschein kam unter einer Eisenpfahl-Markierung in 80 cm Tiefe ein Betonschacht (Ø 30 cm) mit Betondeckel (vgl. Abb. 4.5). Der Schacht weist keinen Zulauf auf, das Wasser strömt in der Steinpackung von unten in den Schacht (vgl. Abb. 4.6).

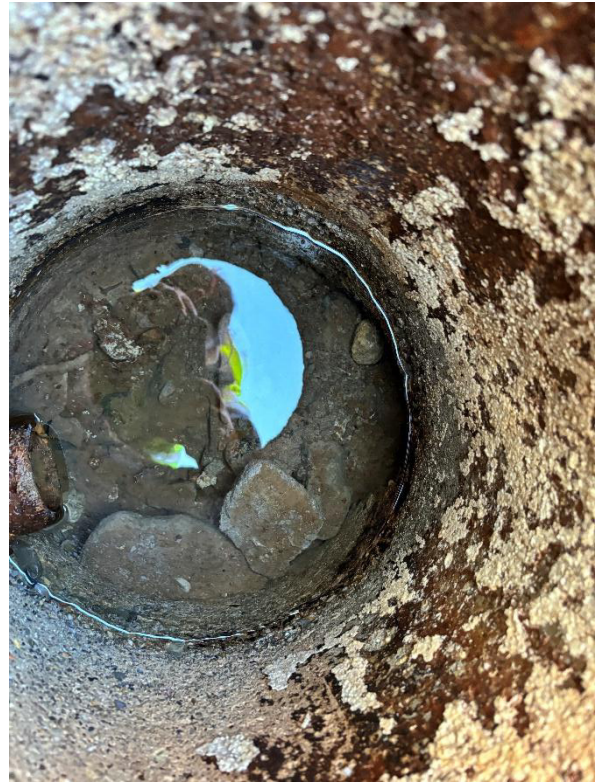
Abb. 4.6: Quellschacht bei Quelle 8.3 (Foto L&H 3.4.2025)

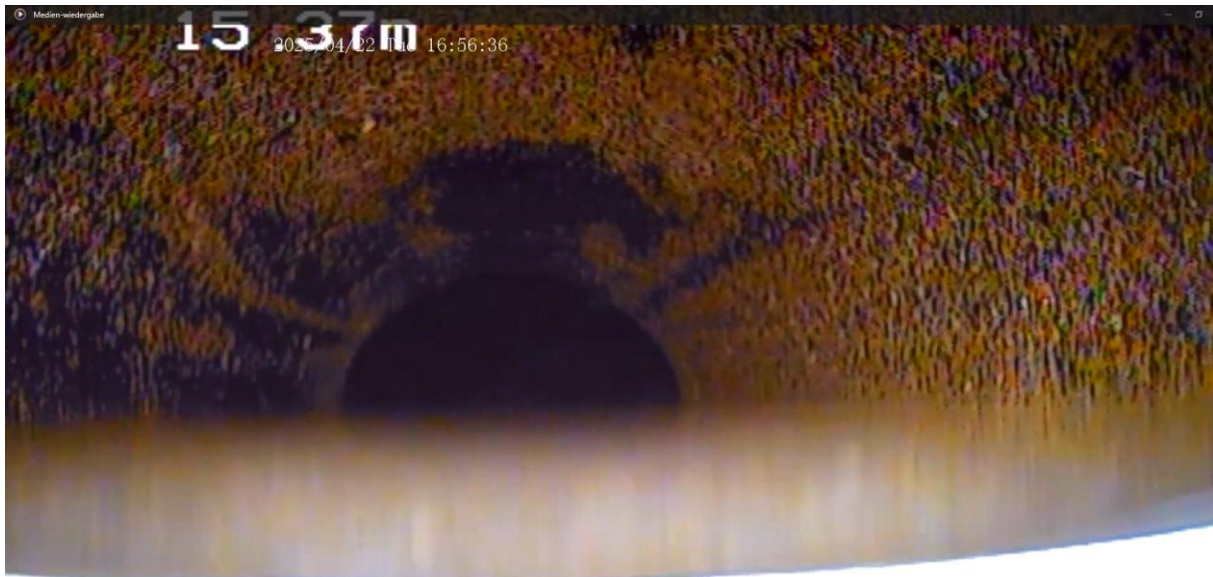
Die TV-Aufnahmen nach dem Entfernen der Wurzeleinwüchse ergaben folgende Erkenntnisse: Ab Quellschacht besteht die Zuleitung aus Zementrohren  $\varnothing$  100 mm, die Leitungslänge beträgt 15.35 m. Die TV-Aufnahmen zeigten, dass am Ende der Leitung ein überdeckter Schacht vorhanden ist (vgl. Abb. 4.7). Die Ortung der Fassungsleitung ergab, dass der überdeckte Schacht genau unter dem Baum liegt. Mit dem Schieberkappensuchgerät konnte zudem festgestellt werden, dass auch bei diesem Schacht unter den Baumwurzeln eine Eisenpfahl-Markierung vorhanden sein muss.

Abb. 4.7: Ende der Zementrohrleitung vor dem überdeckten Schacht

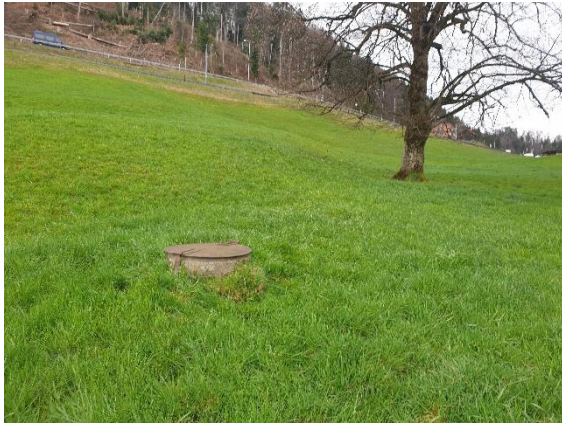
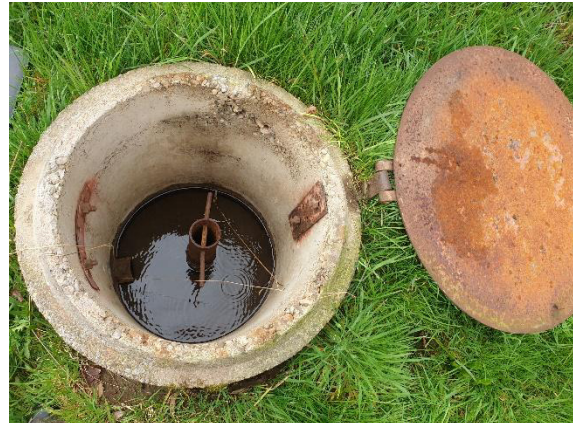
Der Quellschacht Nr. 5.1 (Koordinaten: 2'739'838 / 1'247'396) liegt auf dem Grundstück Nr. 38 unmittelbar neben dem eingedolten Mooshaldenbach im Wiesland. Der Quellschacht (Ø 60) ist mit einem defekten Eisendeckel versehen und ist unverschlossen. In den Quellschacht mündet in ca. 80 cm Tiefe (ab OK Terrain) eine Fassungsleitung (Zementrohr Ø 100) mit einer Länge von 15.35 m. Am Ende der Fassungsleitung ist ein überdeckter Betonschacht vorhanden. Das Quellwasser wird zum Kontrollschacht Nr. 5 (Koordinaten: 2'739'841 / 1'247'395) abgeleitet, in welchem bei den Färbversuchen die Wasserproben entnommen wurden.

Abb. 4.8 und 4.9: Quellschacht 5.1 (Fotos L&H; 29.3.2023)

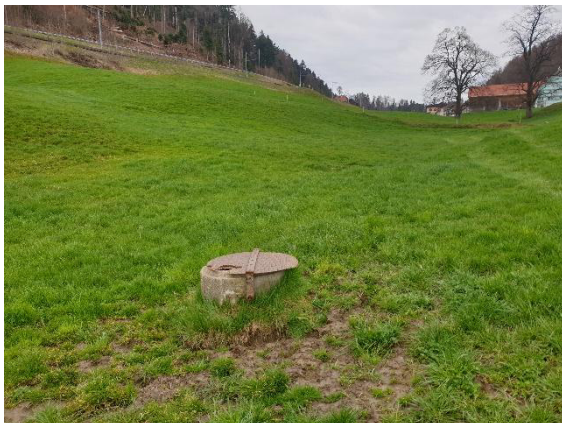
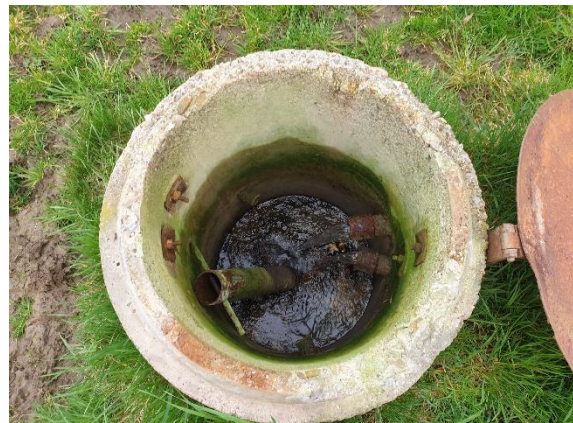
Der Quellschacht Nr. 8 (Koordinaten: 2'739'883 / 1'247'338) liegt auf dem Grundstück Nr. 99 ebenfalls unmittelbar neben dem eingedolten Mooshaldenbach im Wiesland. Der Quellschacht (Ø 60) ist mit einem defekten Eisendeckel versehen und ist unverschlossen. In den Quellschacht münden in rund 50 cm Tiefe vier Leitungen, wovon die Leitungen 1 und 4 Überläufe von Weidbrunnen sind. Beim Einlauf 2 und Einlauf 3 handelt es sich um Fassungsleitungen. Der Einlauf 3 (Eisenrohr 2") weist eine Länge von 29.1 m auf.

Abb. 4.10 und 4.11: Quellschacht 8 (Fotos L&H; 29.3.2023)

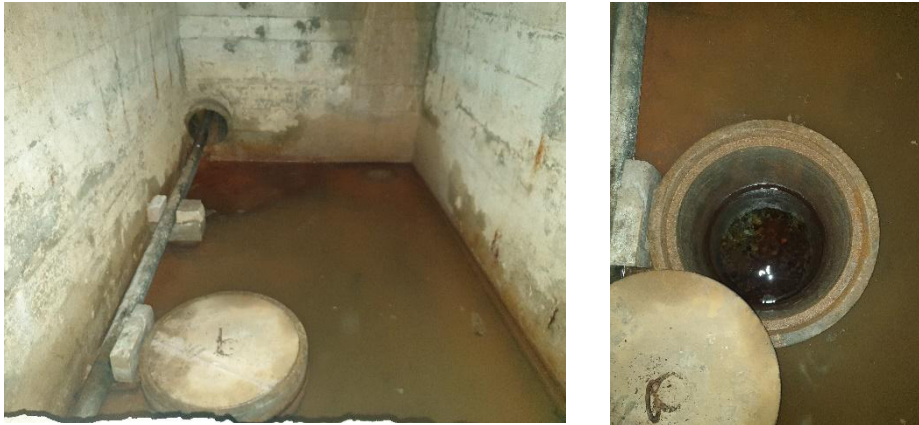
Der Quellschacht 9.1 (Koordinaten: 2'739'985 / 1'247'312) liegt auf dem Grundstück Nr. 100 in einer betonierten Brunnenstube ca. 2 m unter Terrain. Der Quellschacht (Ø 45) ist mit einem Betondeckel versehen und ist unverschlossen. Der Zugang zur Brunnenstube erfolgt über den begehbaren Bachdurchlass des Mooshaldenbaches unter der Bahnstrasse bei der ARA. Bei der Quelle 9.1 handelt es sich um eine artesisische Quelle.

Abb. 4.12 und 4.13: Quellschacht 9.1 (Fotos L&H; 29.3.2023)

Sämtliche Quellschächte entsprechen gemäss den Richtlinien des Fachverbandes für Wasser, Gas und Wärme [6] nicht den heutigen Anforderungen an Fassungsanlagen für Trinkwasserfassungen.

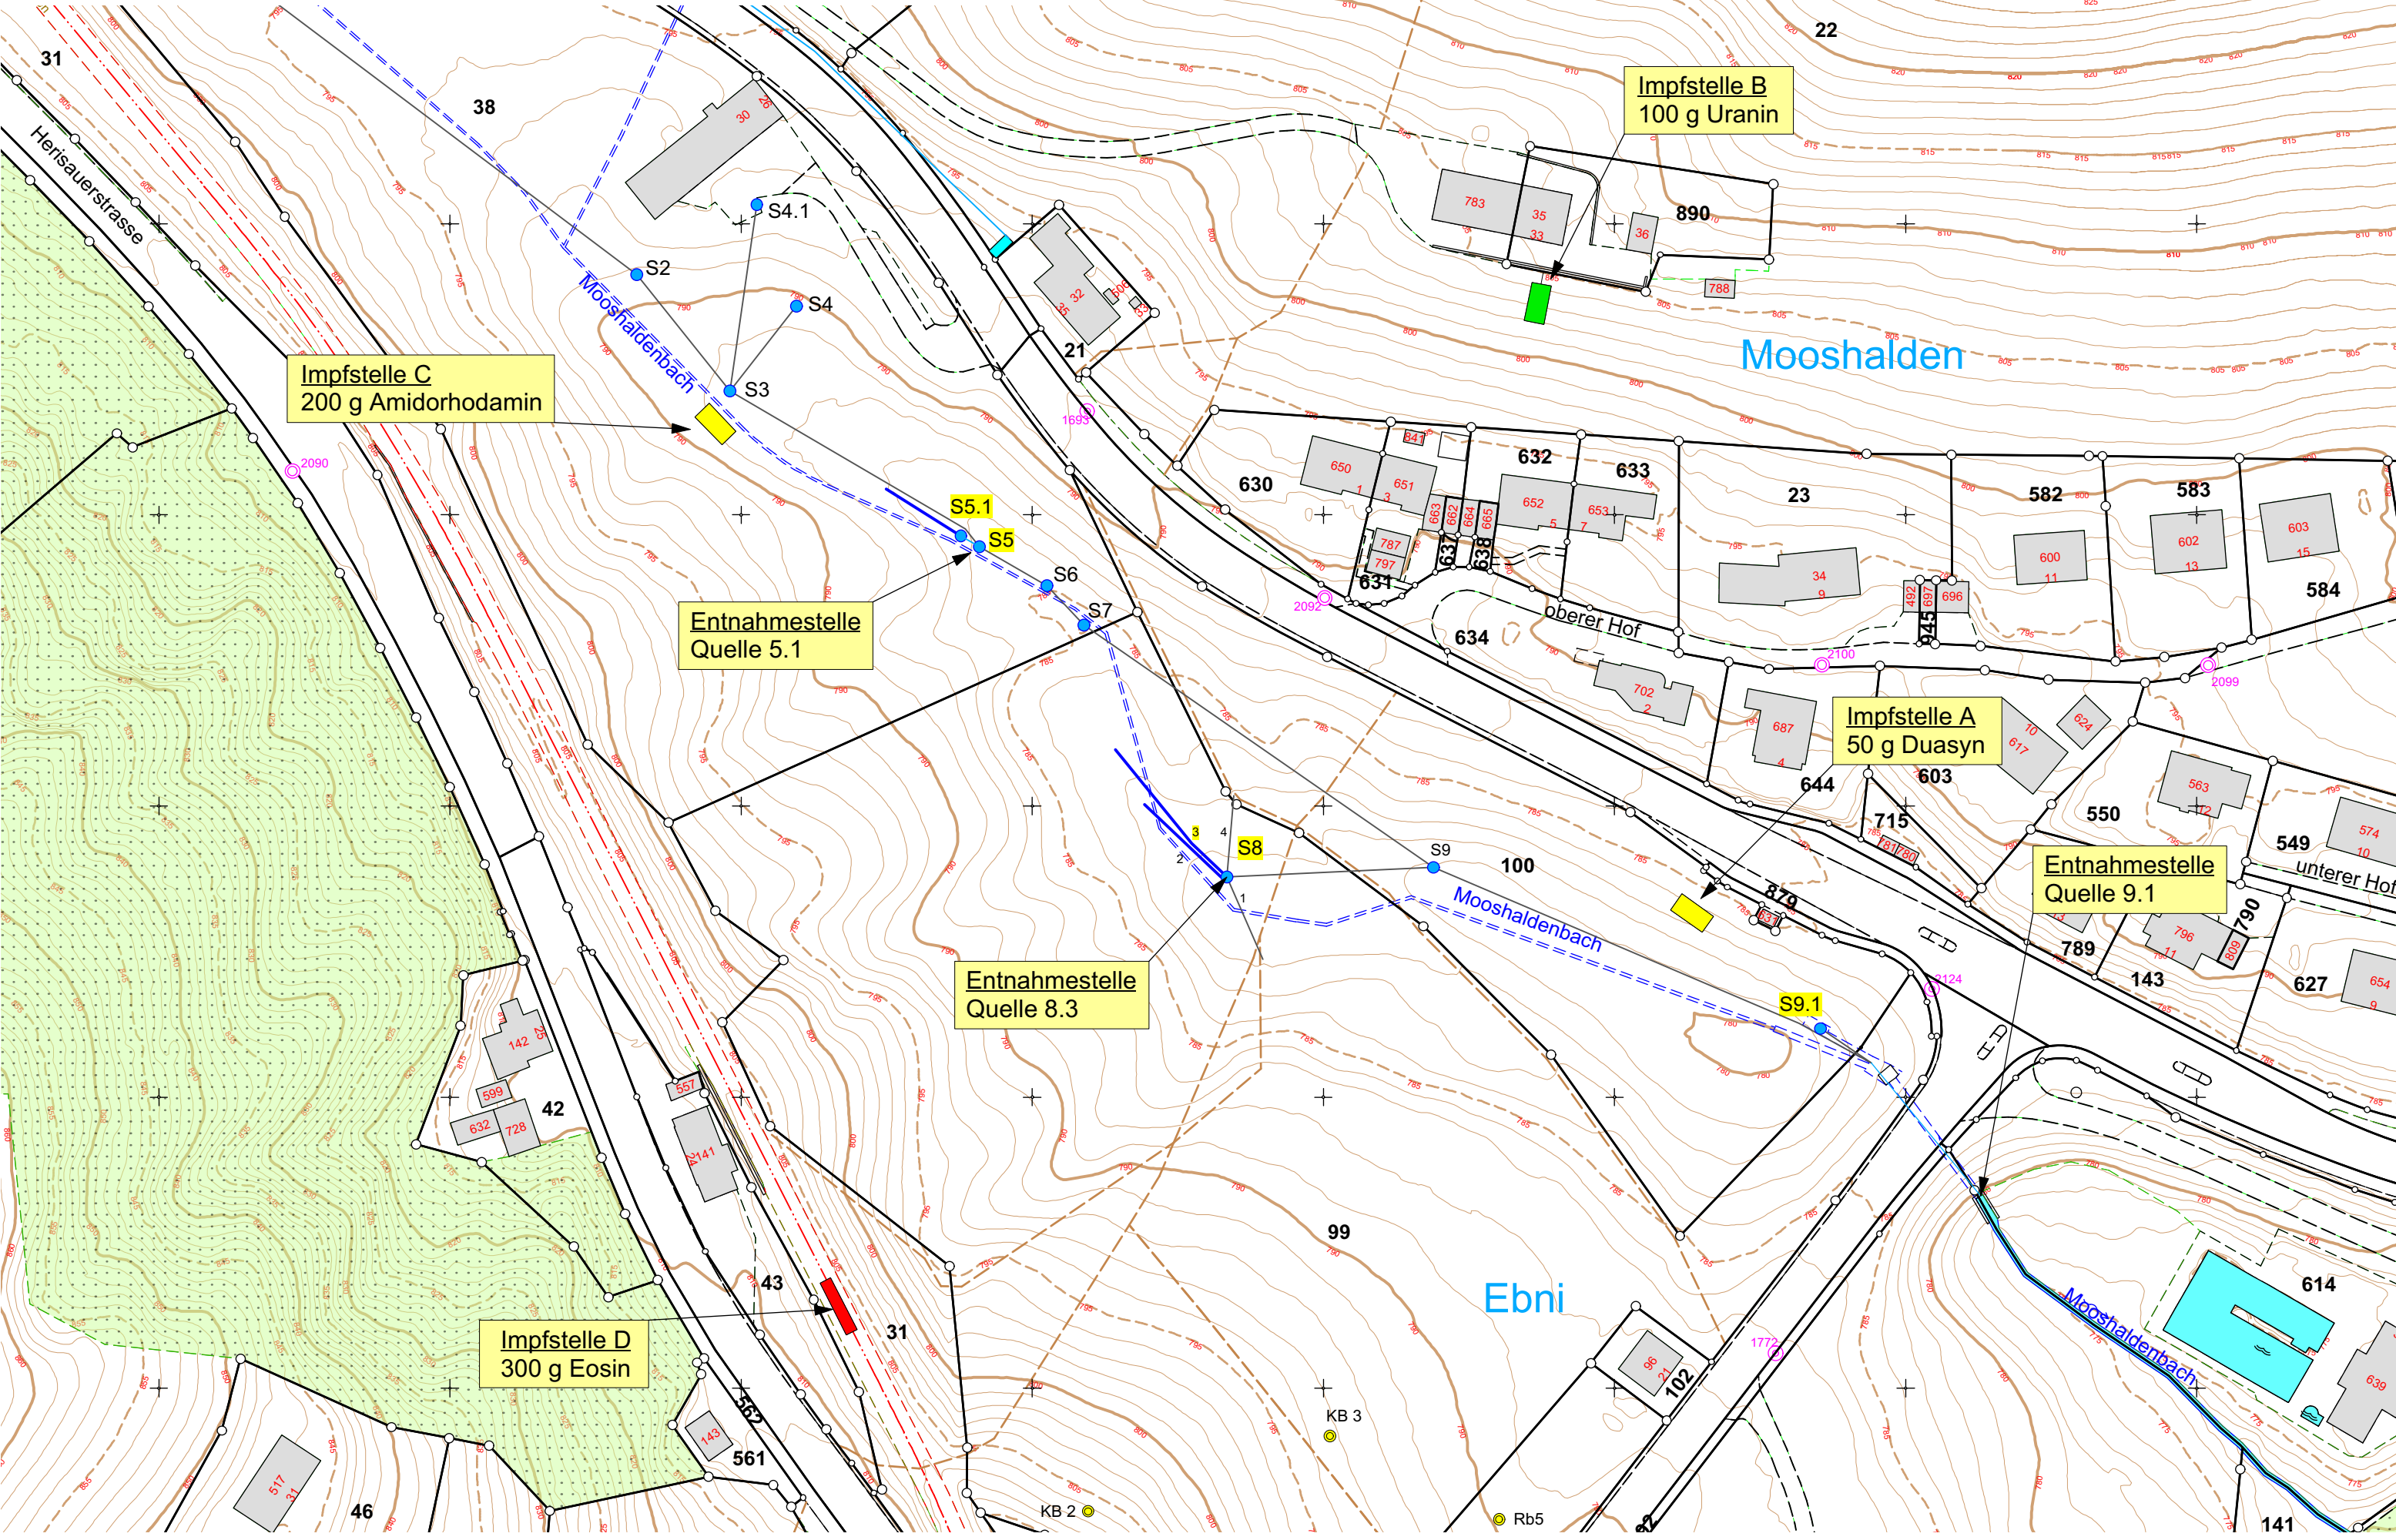
Markierversuche im Einzugsgebiet der Quellen Mooshalde

Versuchsdauer 9.Oktober bis 9. November 2009; Situation 1 : 1'000
